CASE STUDY

Risico op elektrostatische ontladingen tijdens poederverwerking

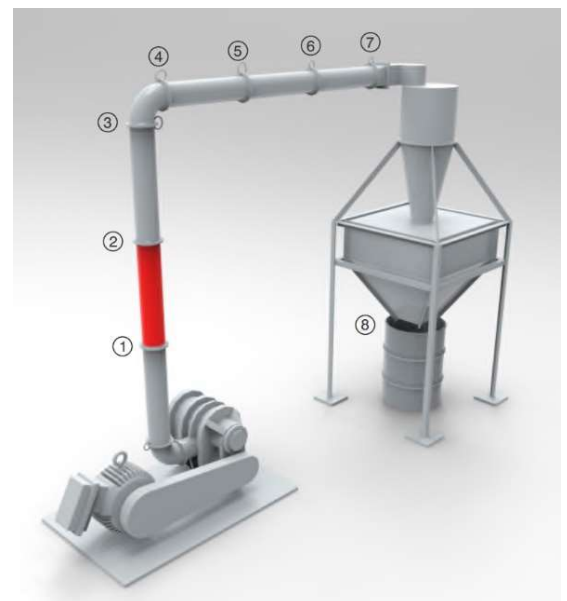
In dit voorbeeld werd het systeem geconfigureerd om een vat (8), en 7 afzonderlijke delen van het leidingwerk (1-7) te aarden. Elk individueel kanaal controleert continu of het onderdeel een verbinding heeft met de aarde, met een weerstand van $\leq 10\Omega$, en stuurt via een vrijgavecontact de apparatuur aan die instaat voor het transport van het product. Alle gecontroleerde kanalen inclusief het vat (1-8) moeten een verbinding hebben met de aarde (via aardstrips of aardingsklemmen) vooraleer het systeem toestemming geeft om het proces te starten, en product doorheen de leiding te transporteren.

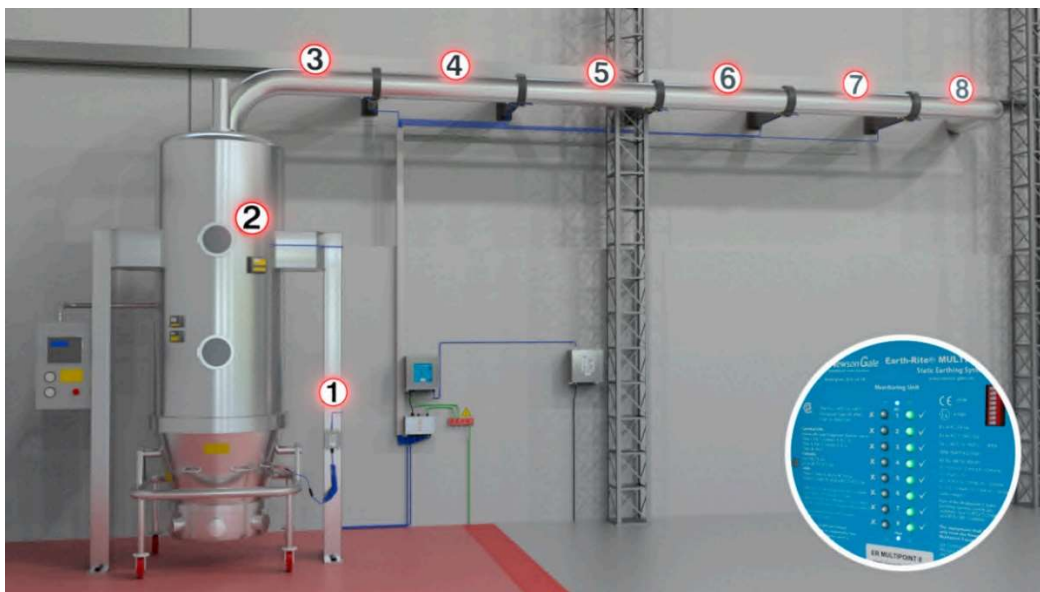
Dit voorbeeld illustreert het Earth-Rite MULTIPOINT II systeem, toegepast op een transportsysteem. Verschillende onderdelen die elektrisch geïsoleerd kunnen geraken van elkaar, worden geaard en bewaakt.

Het Earth-Rite MULTIPOINT II systeem lost deze problemen op door ervoor te zorgen dat alle onderdelen een goede continuïteit hebben naar de aarde, met een weerstand van minder dan 10Ω. De menselijke verantwoordelijkheden van reguliere weerstandscontroles worden verlicht door de controle- en vergrendelmogelijkheden van het Earth-Rite MULTIPOINT II aardingscontroleapparaat. Indien het aardingsapparaat vaststelt dat één van de procesonderdelen geen goede continuïteit heeft met de geverifieerde aarde, treedt het systeem in veiligheidsmodus, en is deze in staat het proces te blokkeren. Het systeem laat enkel poedertransport toe indien de aardingslus van elk gebruikt monitoringkanaal lager is dan 10Ω, zoals aanbevolen in verschillende internationale richtlijnen, met als doel het beheersen van ongewenste statische elektriciteit. Het systeem is cCSAus, ATEX en IECEx gekeurd voor gebruik in gevaarlijke omgevingen, en voldoet aan alle huidige EG richtlijnen.
